การติดตั้งเครื่องสุขภัณฑ์

กองแบบแผน กระทรวงสาธารณสุข		แบบ	
ช่างสำรวจ	ช่างเขียน	อาคาร 6 ชั้น	
ฝ่ายสำรวจ	ฝ่ายเขียน	144 เติม	
ฝ่ายสำรวจ	ฝ่ายเขียน	แบบแปลนห้องครัว	
ฝ่ายสำรวจ	ฝ่ายเขียน	รายการวัสดุภัณฑ์	
ฝ่ายสำรวจ	ฝ่ายเขียน	แบบแปลน	
ฝ่ายสำรวจ	ฝ่ายเขียน	9073	
ฝ่ายสำรวจ	ฝ่ายเขียน	แบบแปลน	
ฝ่ายสำรวจ	ฝ่ายเขียน	A:14/20	
ฝ่ายสำรวจ	ฝ่ายเขียน	73	
ฝ่ายสำรวจ	ฝ่ายเขียน	วันที่ 4 ก.ย. 2539	
ฝ่ายสำรวจ	ฝ่ายเขียน	ผู้อำนวยการกอง	
ฝ่ายสำรวจ	ฝ่ายเขียน	สถาปนิก

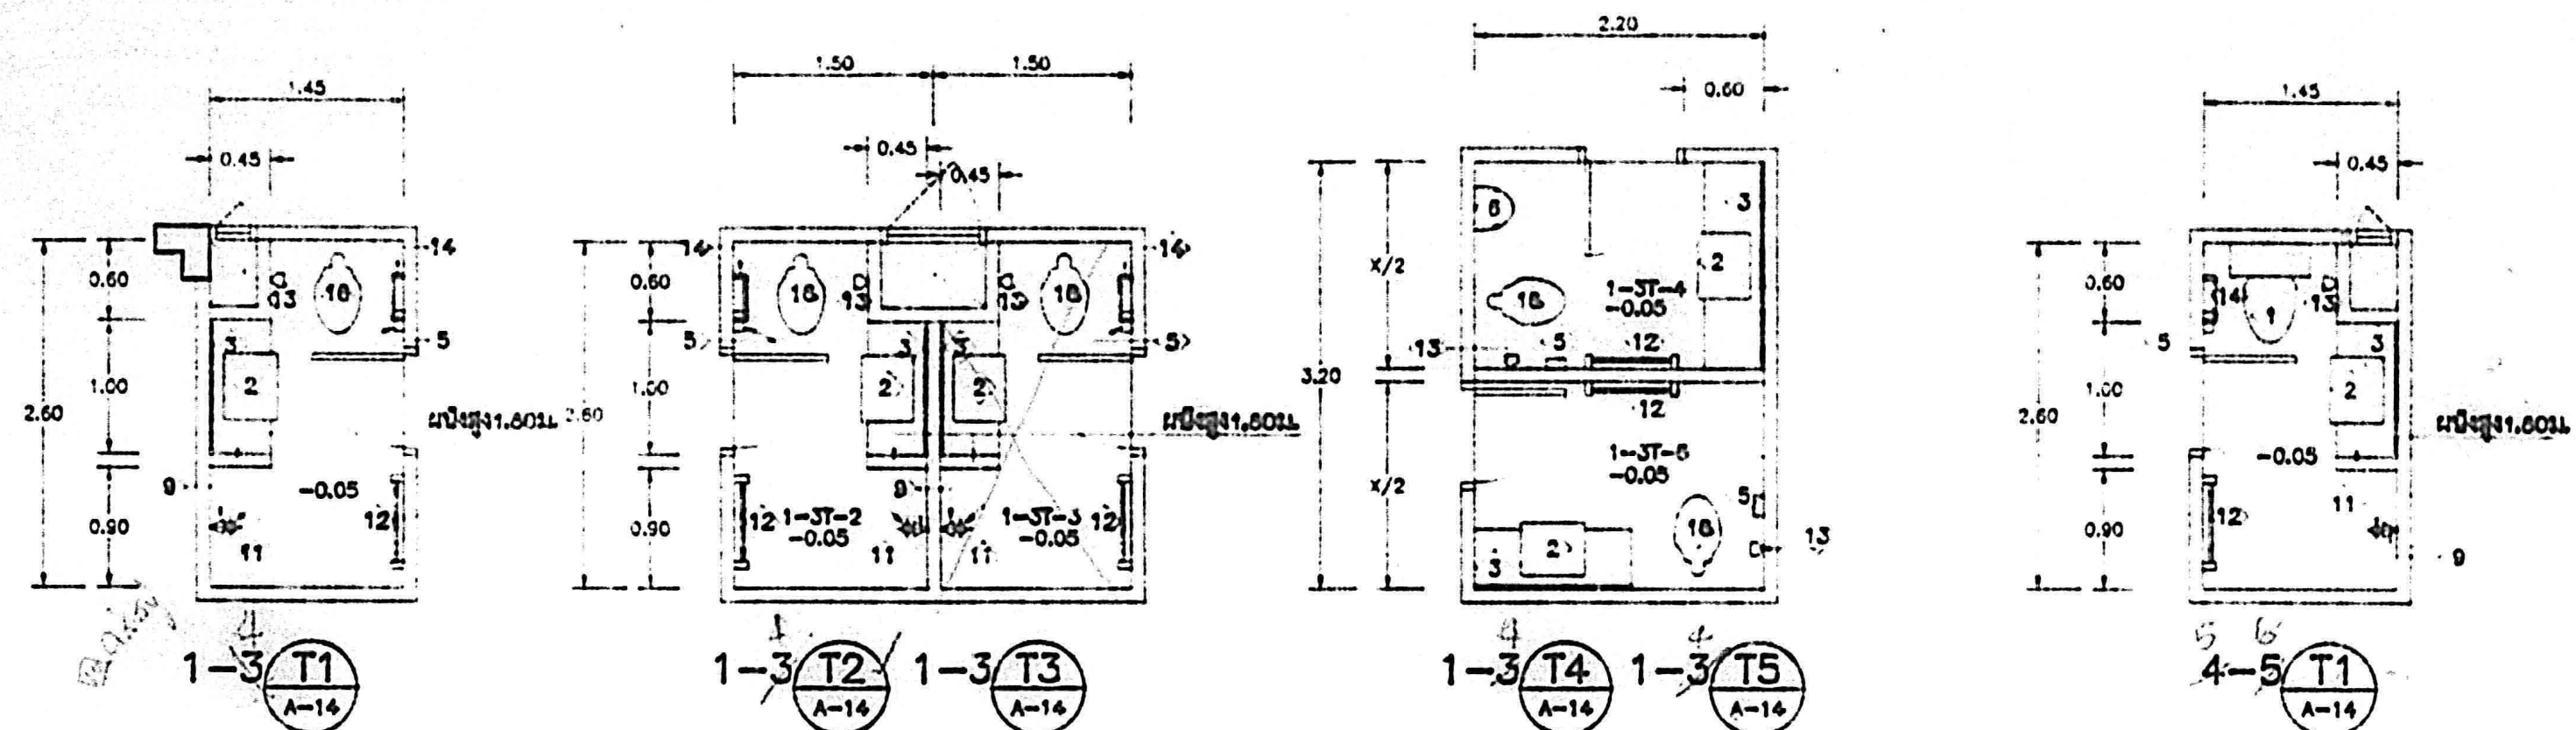
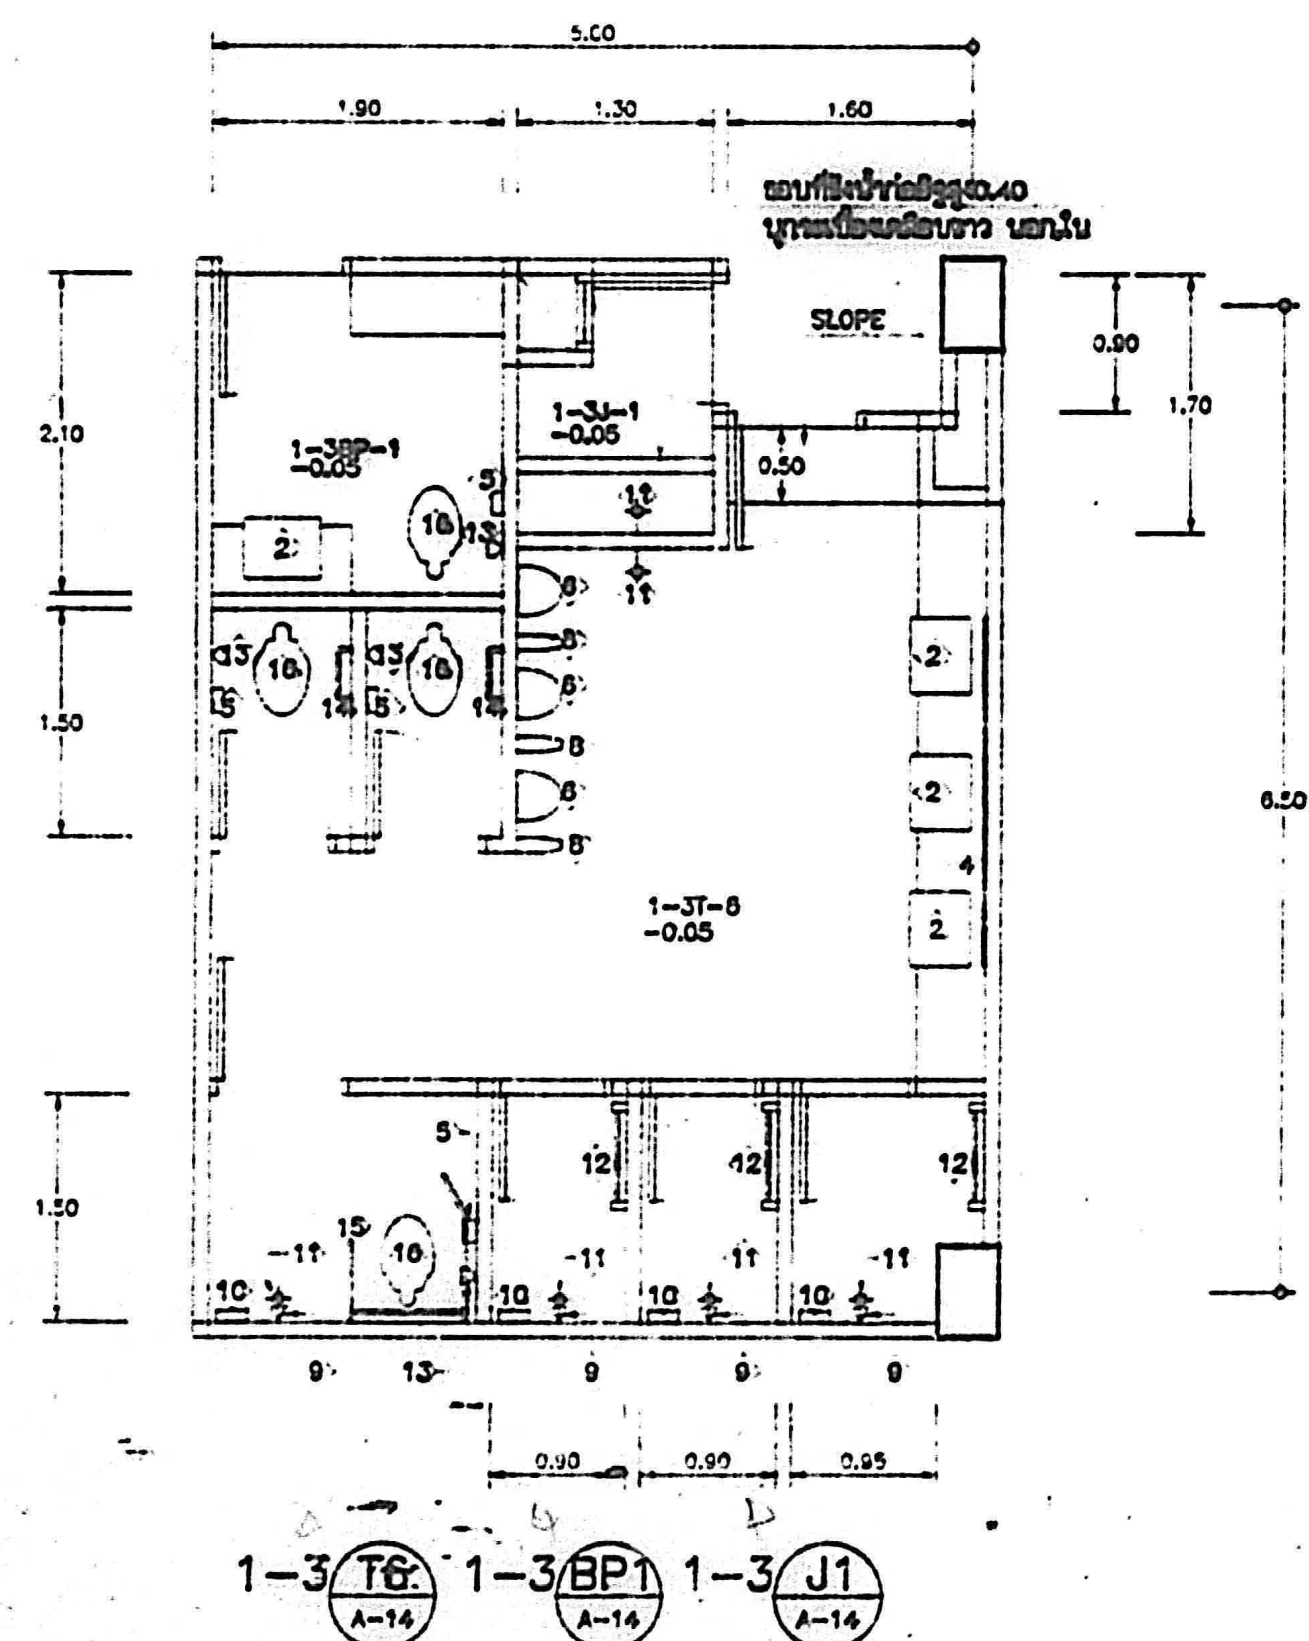
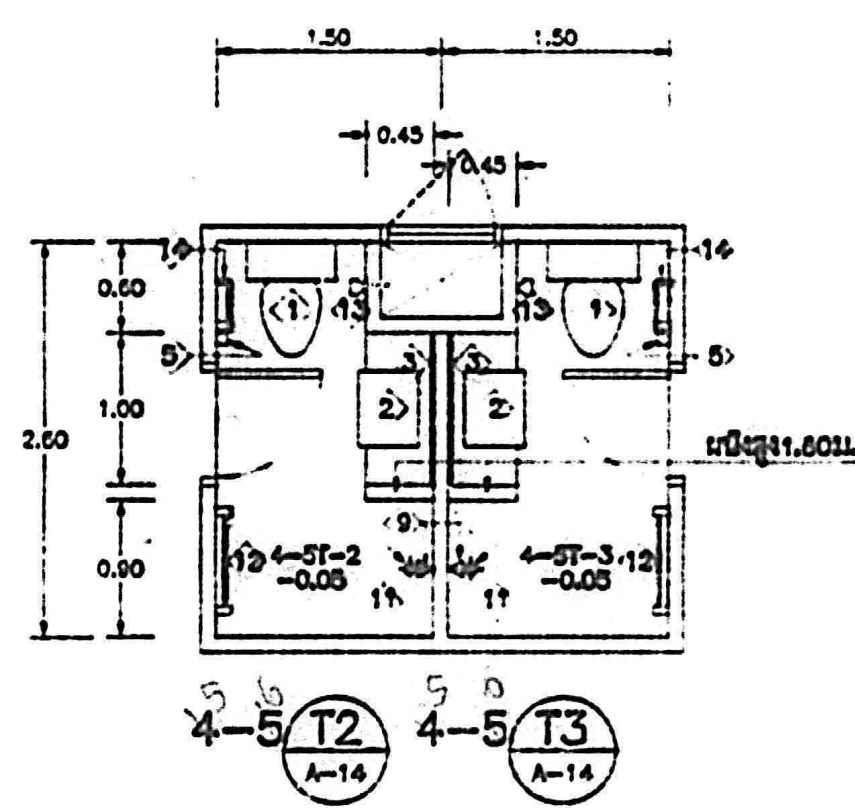
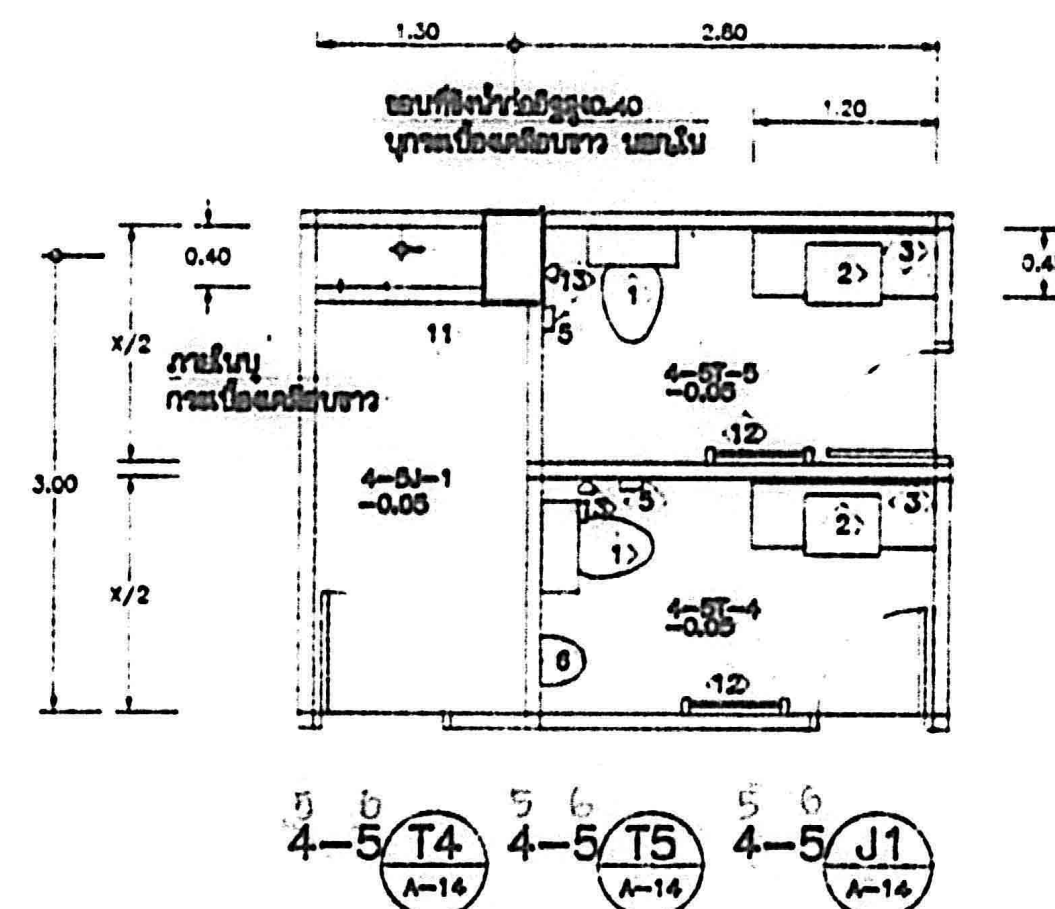
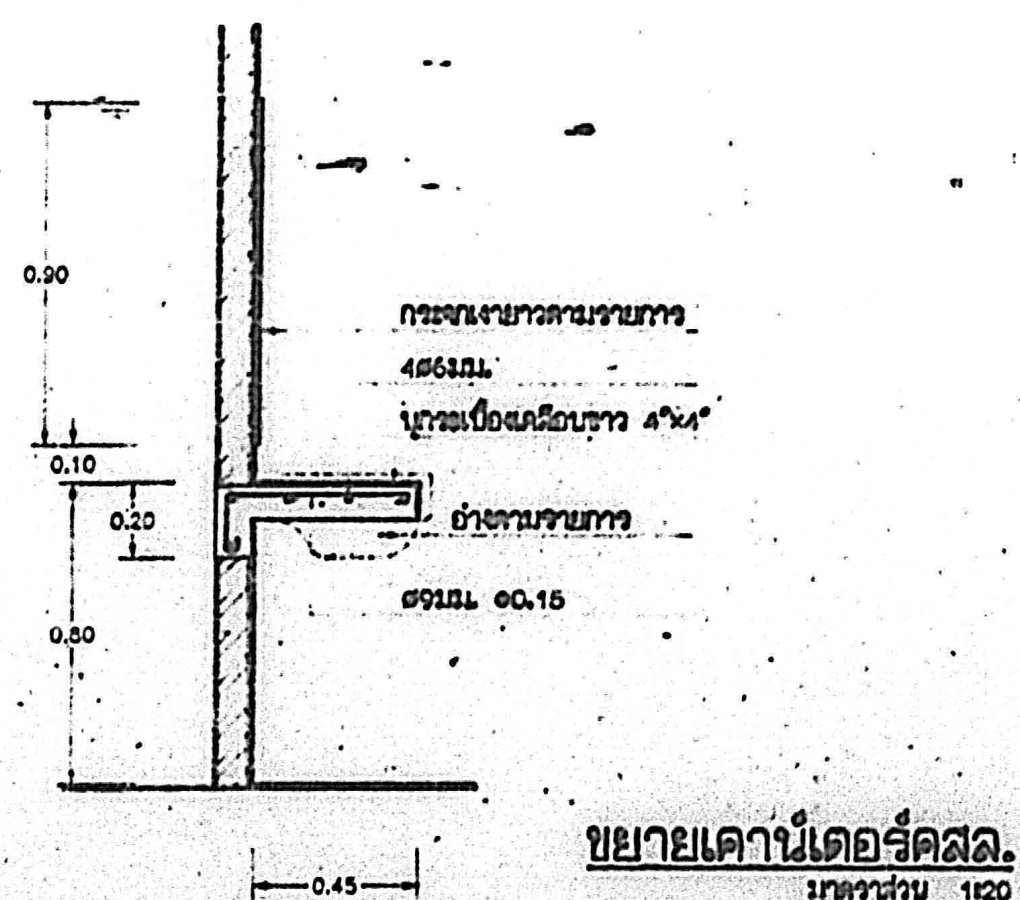
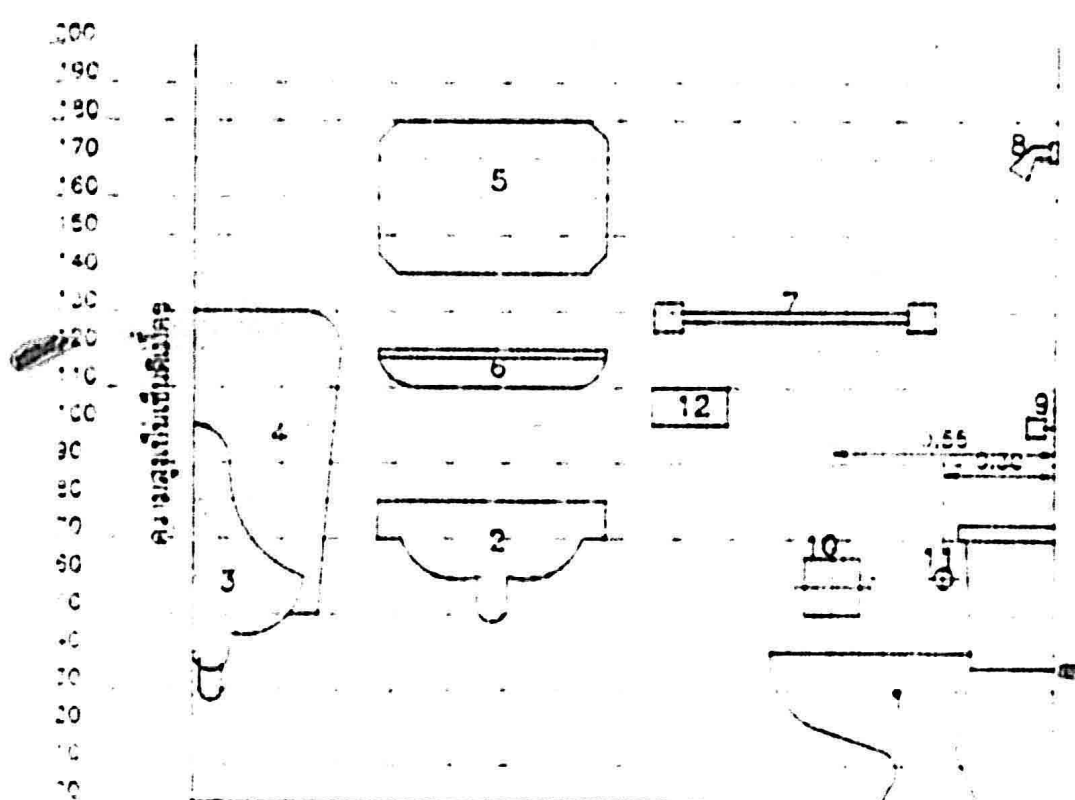
รายการวัสดุภัณฑ์	
1	โถชักโครก TF-2100 พร้อมอุปกรณ์
2	อ่างล้างหน้าพร้อมกระจกบานเดียว TF-1075 • ก้อนหิน TS-104 B1
3	กระเบื้องเคลือบผนัง กว้าง 0.90 ยาวตลอดแนวผนัง
4	กระเบื้องเคลือบผนัง กว้าง 0.90 ยาวครึ่งแนวผนังอย่างกว้างหน้าห้องน้ำจริงในอาคาร
5	อ่างล้างหน้าบานเดียว (ดูรายละเอียดในแบบ)
6	โถชักโครก TF-8002
7	โถชักโครกพร้อมพัดลมดูดอากาศ TS-402 P
8	โถชักโครกพร้อมพัดลมดูดอากาศ TS-402 P
9	อ่างล้างหน้าพร้อมกระจกบานเดียว
10	โถชักโครกพร้อมพัดลมดูดอากาศ TS-312 B1
11	โถชักโครก TS-102 B1
12	ราวทาบ TF-8005
13	ราวบันไดพร้อมบันไดเหล็ก • ราวบันได TS-100 B1
14	ราวบันไดพร้อมบันไดเหล็ก TS-2
15	ราวบันไดพร้อมบันไดเหล็ก TS-4
16	โถชักโครก TF-3252 • พัดลมดูดอากาศ TSV 4015
หมายเหตุ	<p>1. วัสดุภัณฑ์ที่ทนทานมาตรฐานของ AMERICAN STANDARD ชนิดเคลือบผิว ใช้น้ำยาทำความสะอาด</p> <p>2. วัสดุภัณฑ์ที่ทนทานมาตรฐานของ AMERICAN STANDARD ชนิดเคลือบผิว ใช้น้ำยาทำความสะอาด</p> <p>3. ราวบันไดพร้อมบันไดเหล็กมาตรฐานของ S.M.E. ชนิดทนทานชนิดเคลือบผิว</p> <p>4. วัสดุภัณฑ์ที่ทนทานมาตรฐานของ AMERICAN STANDARD ชนิดเคลือบผิว ใช้น้ำยาทำความสะอาด</p>

- โถชักโครก
- อ่างล้างหน้า (ดูรายละเอียดในแบบ) กระจกบานเดียวและราวทาบ
- โถชักโครกพร้อมพัดลมดูดอากาศ
- อ่างล้างหน้าพร้อมกระจกบานเดียว
- กระเบื้อง (ขนาดตามแบบและรายการวัสดุภัณฑ์)
- โถชักโครกพร้อมพัดลมดูดอากาศ
- ราวทาบพร้อมกระจกบานเดียว
- โถชักโครกพร้อมพัดลมดูดอากาศ
- โถชักโครกพร้อมพัดลมดูดอากาศ
- โถชักโครกพร้อมพัดลมดูดอากาศ
- โถชักโครกพร้อมพัดลมดูดอากาศ
- โถชักโครกพร้อมพัดลมดูดอากาศ
